FORMATO	Numero de documento: GAN-FOR-SGC-09-01	Versión: 02	Numero de hojas: Ver pie de pagina
Título: <b>REPORTE DE DESVIACIÓN</b>

FOLIO: GAN/DES/2023-02

TURNO:	NO APLICA	FECHA:	17-ene.-2023
Nombre del producto / documento / proceso:		Número de lote / clave / código:	
Baño de mujeres		NO APLICA

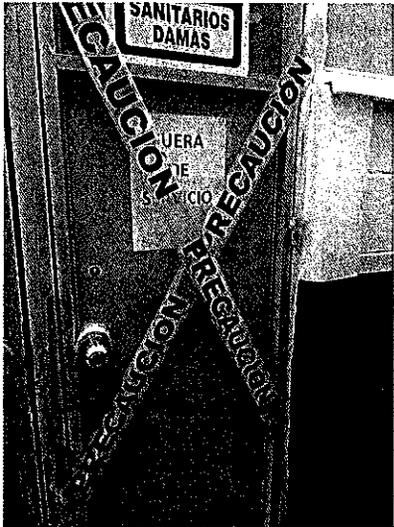
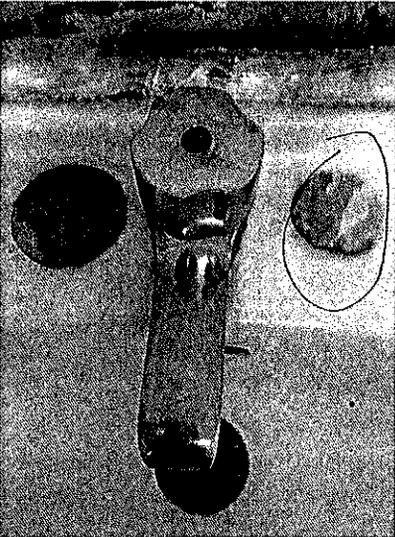
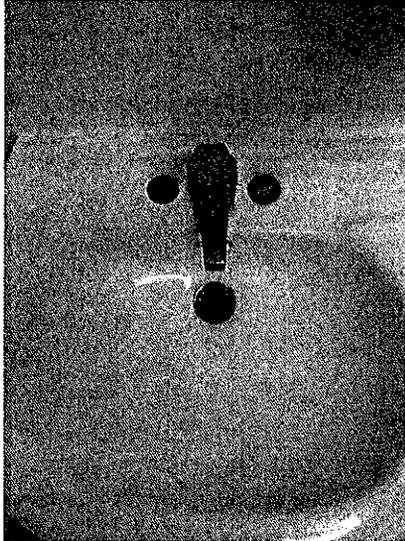
Desviación GAN/DES/2023-02

Se detecta que en el baño de mujeres, no se cuenta con el mantenimiento adecuado, debido a que hay fuga de agua de los lavaderos, y no se tiene la clausura de llaves que no se utilicen

no se dio seguimiento al plan de mantenimiento preventivo 2022, descuido de instalaciones de las usuarias

1. Elaboracion de orden de mantenimiento para la reparacion de la fuga
2. colocacion de protecciones adecuadas en la clausura de las llaves del lavabo
3. actualizacion del plan de mantenimiento de instalaciones del 2023
