### Prueba de Proceso

Se realiza prueba exponiendo Pads de alcohol y pad de yodopovidona al proceso de esterilización con EO, con la finalidad de revisar la integridad de los mismos después el proceso de esterilización con EO en GISESA y se somete 108 paquetes de Desconexión de Catéter de Hemodiálisis VII en conjunto.

<b>REPORTE TÉCNICO</b>	
<b>TÍTULO:</b> EMPAQUE PRIMARIO (Pad de Clorhexidina Protec SWY y Pad de Alcohol isopropilico al 70% Phoenix)		<b>PÁGINA:</b>	1 / 4
<b>INSUMOS</b>	Gluconato de clorhexidina al 2% v/v, Alcohol Isopropilico al 70% v/v y excipientes y Pad de Alcohol isopropilico al 70% Phoenix	<b>Fecha:</b>	28-ABR- 20223

Verificar si el empaque primario del Pad de Clorhexidina Protec SW y Pad de Alcohol isopropilico al 70% Phoenix, soporta un proceso de esterilización y la solución contenida no sufre afectación.

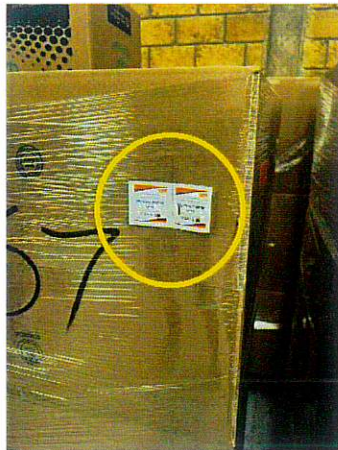
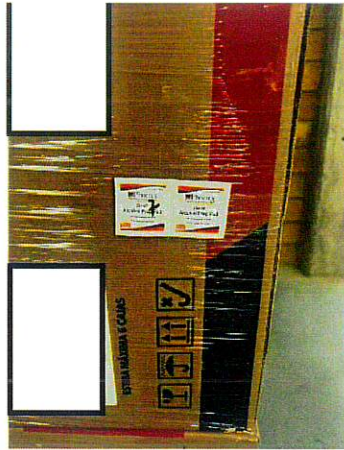
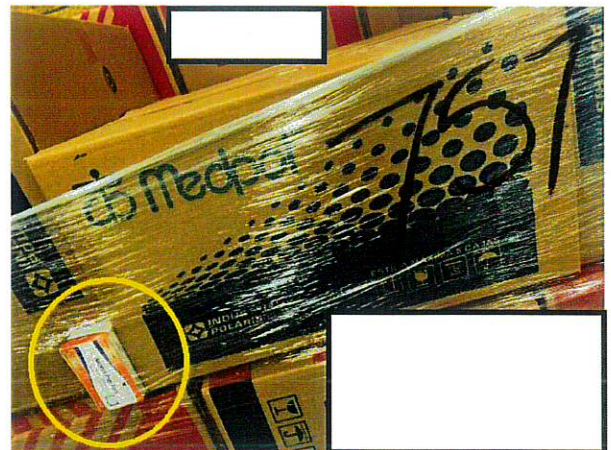
Estas cajas se colocan estratégicamente en 5 tarimas diferentes buscando abarcar diferentes puntos dentro de la cámara de esterilización.

Adicional a esto, colocan 16 Pads de cada presentación completamente expuestos al proceso pegando dos en cada tarima por la parte exterior con cinta Diurex

También se coloca una cajilla completa de Pads en el exterior de una tarima con la misma finalidad de revisar la integridad de los Pads después de proceso.

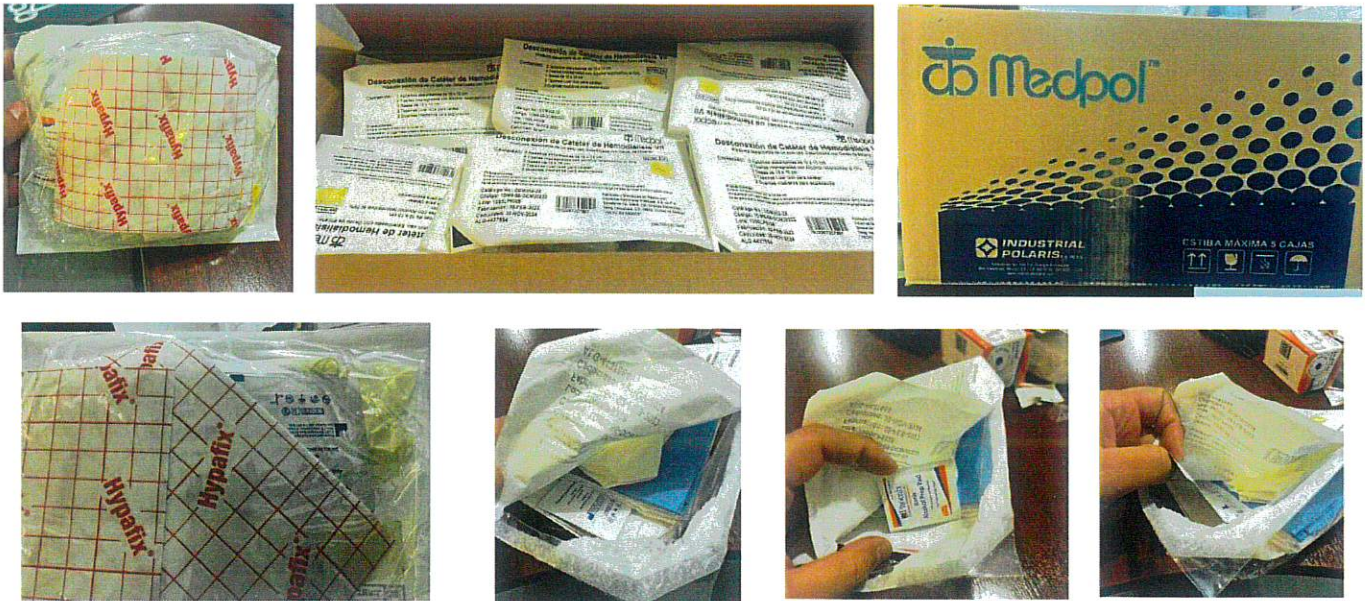
Los Pads expuestos en la parte exterior de la tarima pegados cinta Diurex, tampoco muestran daño alguno, NO inflados, NO proyectados, NO dañados.

Se abre un par de estos Pads y en su interior el producto no se muestra dañado ni seco y se encuentra en óptimas condiciones para su uso.

Se abre un paquete del contenido de una de estas dos cajas y los resultados son los mismos, producto en su totalidad optimo para su uso incluidos los Pads.

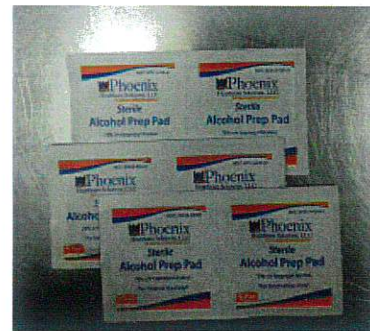
Contiene solución antes de entrar a proceso de esterilización (100 piezas)

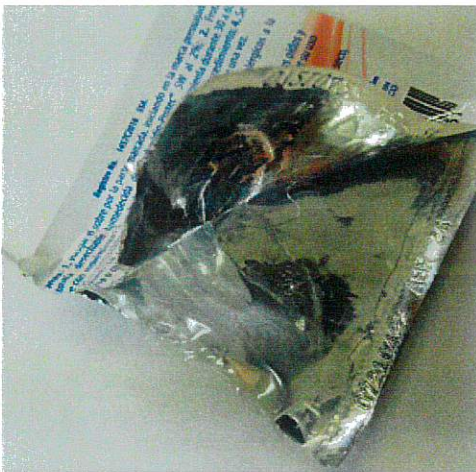
Empaque metálico y plastificado

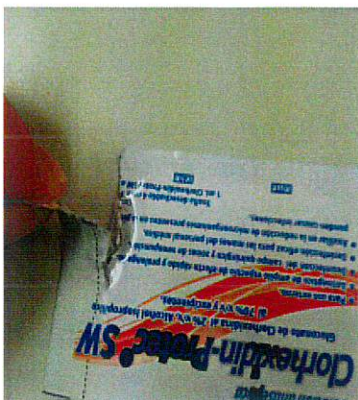
El nuevo empaque cuesta trabajo abrirla por el suaje por el empaque plastificado no crítico.

Empaque metálico y plastificado trabajo medio para abrir el empaque; pero aceptable.
