## ESPECIFICACIÓN DE SUBPRODUCTO

NOMBRE DEL SUBPRODUCTO: ESTOQUINETE IMPERMEABLE 30 X 120 CM

CÓDIGO DEL SUBPRODUCTO: SB-EST03012000    VERSIÓN: 02    CÓDIGO: ESP-SB-EST03012000

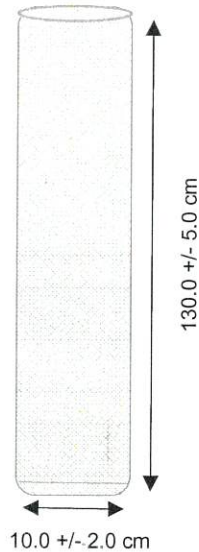
A) Calceta de algodón 10 x 130 cm

| No. | ANÁLISIS / DETERMINACIÓN | ESPECIFICACIÓN | MÉTODO | REFERENCIA |
|---|---|---|---|---|
| 2 | COMPONENTES | A) Calceta de algodón 10 x 130 cm | | |
| | | Ancho | 10.0 +/- 2.0 cm | Especificación interna / diagrama |
| | | Largo | 130.0 +/- 5.0 cm | Especificación interna / diagrama |

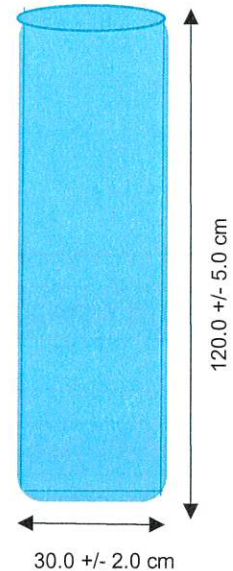
B) Bolsa de elastoflex 30 x 120 cm

| | | B) Bolsa de elastoflex 30 x 120 cm | | |
| | | Ancho | 30.0 +/- 2.0 cm | Metrico |
| | | Largo | 120.0 +/- 5.0 cm | Metrico |

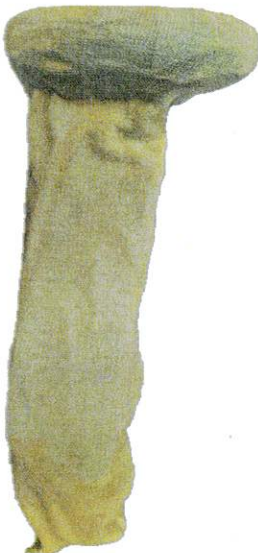
Vista Exterior

ENSAMBLE DEL SUBPRODUCTO

| 4 | Ensamble correcto de componentes | Conforme a diagrama | | Visual |

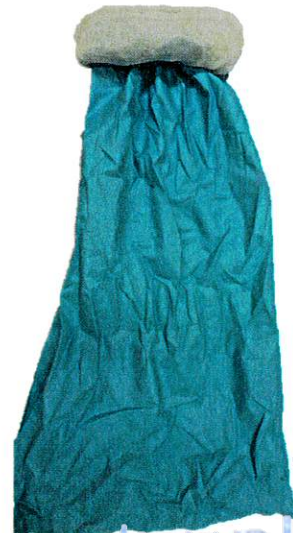
Vista Interior

El elastoflex es colocado en el interior de la calceta de algodón
