PRODUCTO: TOALLA IMPREGNADA ALCOHOL ISOPROPILICO AL 70%

CÓDIGO DE PRODUCTO:	TAI00001-01	VERSIÓN:	02	CÓDIGO:	EMP-TAI00001-01
---------------------	-------------	----------	----	---------	-----------------

ESPECIFICACIÓN DE INSUMO

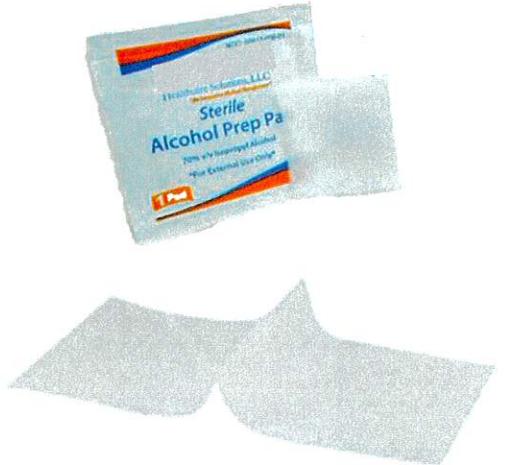
1. DESCRIPCIÓN DEL PRODUCTO	2. IMAGEN DEL PRODUCTO
Toalla individual impregnada de alcohol Isopropílico al 70% v/v, hecha de tela no tejida en combinación o no de celulosa y algodón para mejorar la absorción y resistencia.
